환경·성산풍력 개발 및 운영사례와 발전방향

Development, Operational Practices and Future Direction of Hankyeong/Sungsan Wind Farm

ABSTRACT Worldwide interest in green energy is increasing due to heightened concerns over carbon dioxide emissions and global warming. In this paper, we introduce the operating practices of the Hankyeong and Seongsan wind power plant in the island of Jeju, Korea, locates south of the Korean peninsula. This paper contributes to the expansion of wind power by introducing and discussing development issues associated with Korea's growing wind power facilities. We also discuss the management of wind power facilities, including a breakdown of maintenance practices which have developed during the operation of the wind power plant.

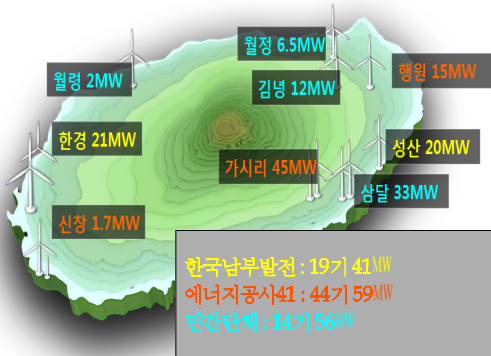
그림 2. 제주지역 풍력발전 설치현황

서 이중 한국남부발전이 19기(한경, 성산) 41MW, 에너지공사(신창, 가시리, 행원)가 44기 59MW, 민간단체(월령, 월정, 김녕, 삼달)가 14기 56MW를 운영중에 있으며, 한국남부발전은 제주지역 풍력발전용량의 약 26%를 차지하고 있다. 그림 2는 제주지역 풍력발전설비 현황을 운영회사별로 구분하여 나타낸 그림이다.

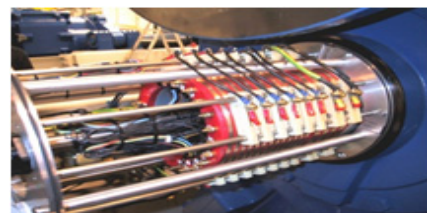
그림 9. 슬립링 및 브러시

슬립링 및 브러시 등은 특별사양 제작으로 인해 제작사 의존도가 높을 뿐 아니라 외자구매로 고가 비용 및 염분에 의한 영향 등에 따라 고장빈도가 높아 유사설비인 한경2단계와 성산풍력단지를 대상으로 국산화를 추진하였다. 국산화는 '2013. 11.~12까지 약 2개월 소요되었으며, 적용은 표 7과 같이 2013년을 시작으로 2015년까지 한경2단계와 성산풍력단지를 대상으로 국산화 자재로 교체하였으며 2015년 현재까지 안정적으로 운영되고 있다.

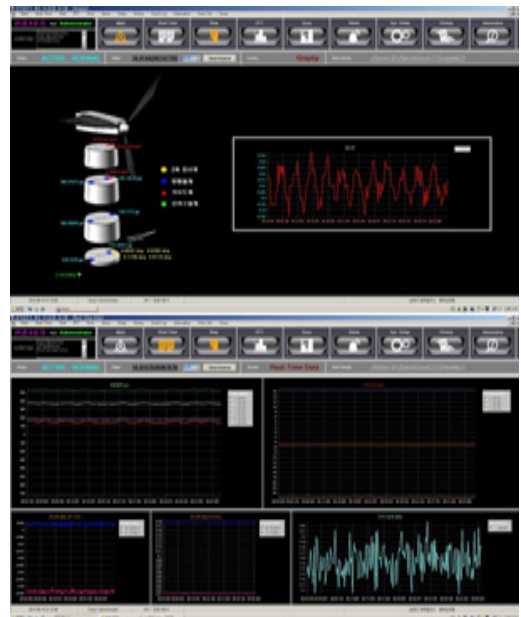
그림 11. 풍력발전기 기초 및 타워 진동 감시시스템

그림 11은 풍력발전기 기초 및 타워 진동감시시스템으로서 이는 풍력발전설비의 안정적 설비운영을 위한 감시기능

을 강화하기 위해 적용된 운영시스템이다.

특히 외부하중(바람)에 따른 영향을 지속적으로 감시하고 분석함으로써 주변 환경의 안전성을 보장할 수 있으며, 타워 진동에 의한 휨 및 지반과 기초침하를 감시하는 기능을 한다. 본 시스템은 타워 이상상태의 예측 및 분석을 통해 예측진단 정비를 가능하도록 한다.
